# 緊急安全性情報

## インスリン自己注射用注入器 オプチペン®プロ1の使用に伴う過量投与の防止について

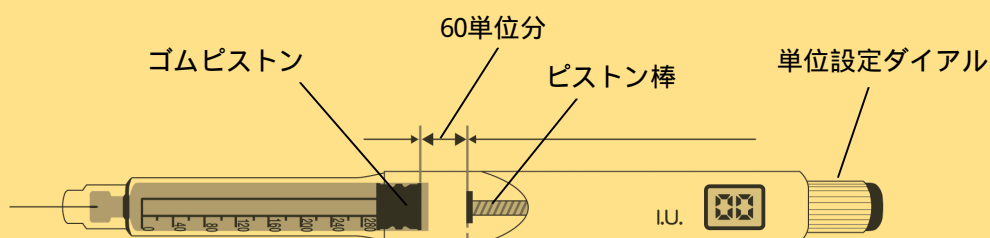
## 単位設定をしていない状態

オプチペンプロ 1 はインスリンを押し出すピストン棒とゴムピストンの間に通常の状態では約 8 mm (60単位相当) の間隙があります。投与量の設定を行うとその設定単位分ピストン棒が進むこととなります。投与時には、まず60単位分の長さが前に進み、その後、設定した投与単位分の長さがゴムピストンを押し進めインスリンが排出される仕組みです。(操作を誤って、ピストン棒とゴムピストンが密着している場合などでは、最大60単位まで排出されます。)
