2004 No. 5

岐阜大学医学部附属病院薬剤部  
医薬品情報管理室（内線2834）

# 緊急安全性情報

## インスリン自己注射用注入器 オプチペン®プロ1の使用に伴う過量投与の防止について

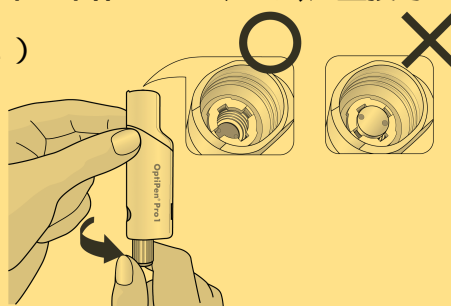
2. インスリンカートリッジ交換の際は下記の図1)に示すように上に向けピストン棒を図2)の示す一番下の位置に戻すこと。(決して指等で押し戻さないこと。)

[ゴムピストンとピストン棒の間隙が正確に確保できなくなり、過量投与の可能性があるので]

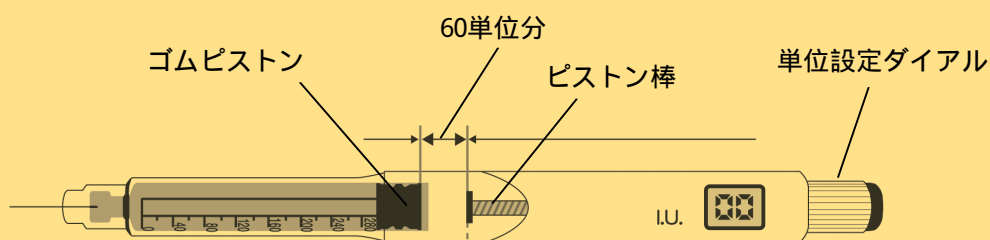
## 単位設定をしていない状態

オプチペンプロ 1 はインスリンを押し出すピストン棒とゴムピストンの間に通常の状態では約 8 mm (60単位相当) の間隙があります。投与量の設定を行うとその設定単位分ピストン棒が進むこととなります。投与時には、まず60単位分の長さが前に進み、その後、設定した投与単位分の長さがゴムピストンを押し進めインスリンが排出される仕組みです。(操作を誤って、ピストン棒とゴムピストンが密着している場合などでは、最大60単位まで排出されます。)

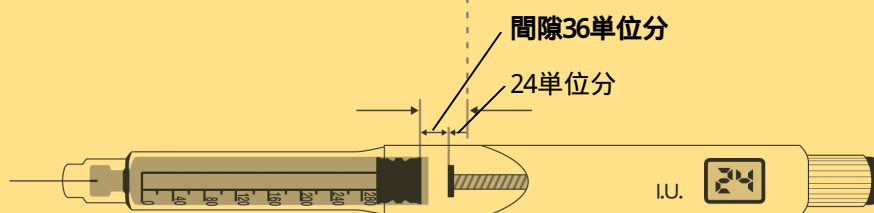
## 24単位分を設定した場合

もし、上記の警告を守らない操作によりピストン棒の位置がゴムピストン側にずれた場合、その次の投与操作の際、インスリンが過量（最大で60単位）に排出されます。
